Parecer/ Inf. n.º 1612 - DRCC/2016

15 - No sentido de ser delimitada uma zona especial de proteção, área concreta, que estabelecesse em qualquer circunstância a salvaguarda dos imóveis em vias de classificação, foi efetuada então nova deslocação ao local em 2016.06.20, tendo estado presentes os técnicos signatários, e, como representantes da Câmara Municipal do Sabugal, as Ex.ªs. Senhoras Arq.ª Silvia Gaião e Eng.ª Glória Quinaz, da Divisão de Planeamento, Urbanismo e Ordenamento do Território, que concordaram com a delimitação efetuada.

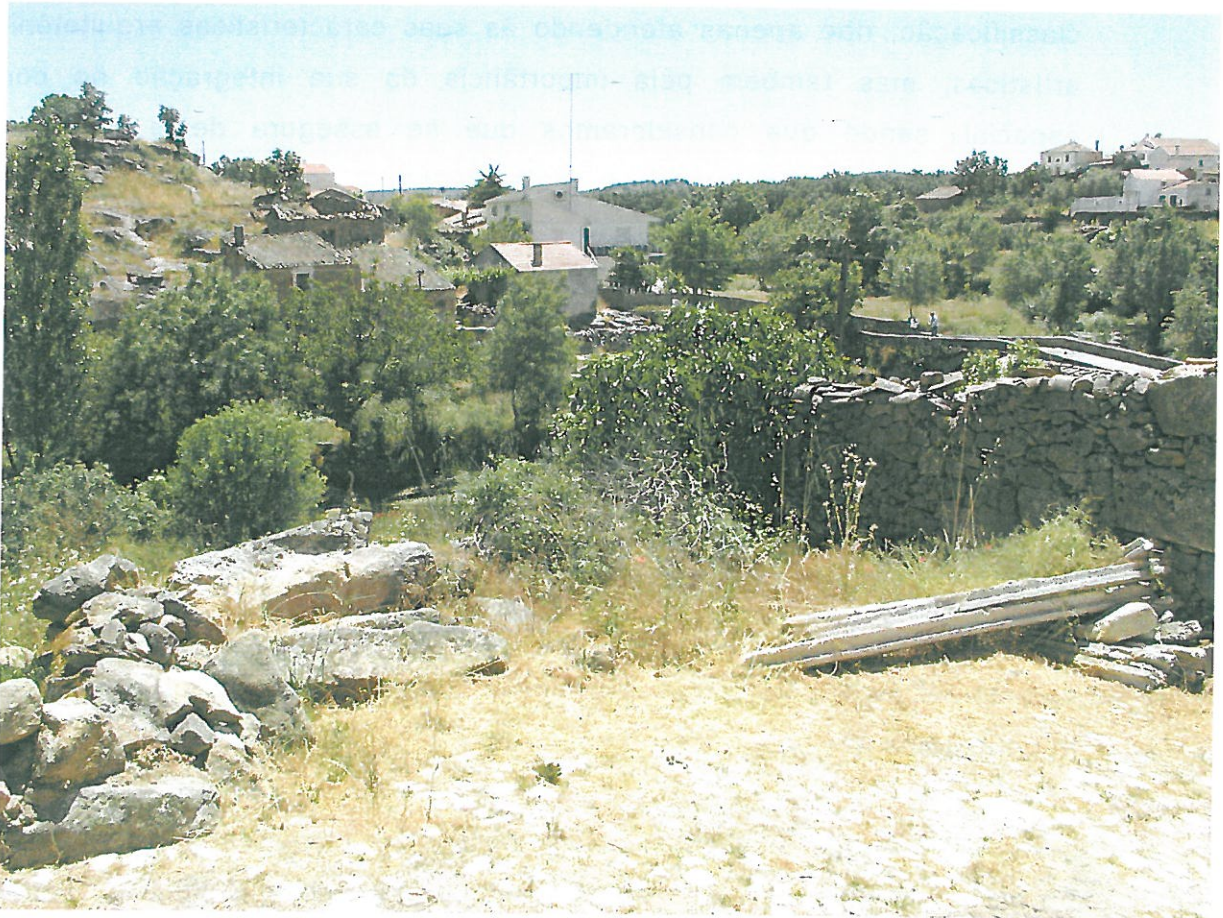
21.8 - Durante a deslocação efetuada ao local para delimitar a proposta de ZEP foi observada uma mó circular em granito depositada junto de um muro de divisão de propriedade, correspondente a um achado isolado (foto 1).

Vista da Travessa das Moreirinhas. Em primeiro plano mó circular em granito. Em segundo plano ponte sobre o rio Cesarão.
